Suurin syy seinärakenteiden ennenaikaiseen vaurioitumiseen on laiminlyöty huolto. Vakavia vaurioita rakenteisiin aiheuttavat vesi ja kosteus.

Omakotitalo kuntoon: Osa IV

Seinärakenteet ja ikkunat vaativat huoltoa

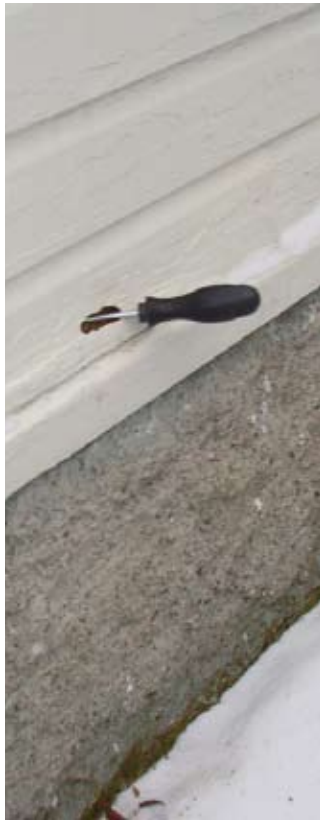
Tiivis maalipinta ja seinän tuuletusvälin puute sekä sokkelista nouseva kosteus ovat johtaneet seinän lahovaurioon.

Uusi maali ei saa muodostaa vanhaan höyrösyöttöön rakenteeseen tiivistä pintaa, jonka taakse vesihöyry jää muhimaan. Vanha maali pitää poistaa mahdollisimman hyvin ennen uuden maalikerroksen levittämistä.

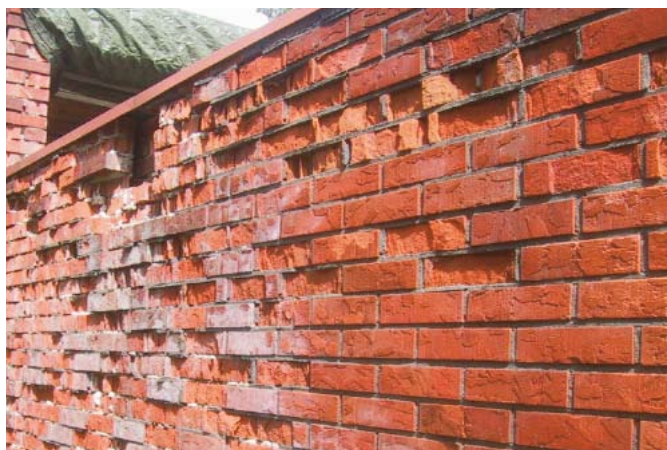
Kylmään tiilimuriin jäänyt vesi on lohkaissut tiilipinnat.

Tiiliverhoilluissa julkisivuissa kosteusongelmia aiheuttaa liian pieni tuuletusväli tiiliseinän takana. Alkuperäistä niukkaa tuuletusrakoa pienentävät vielä muurauksen aikaiset laastiroiskeet. Alimmassa tiilirivissä pitää olla vähintään joka kolmannen tiilen jälkeinen pystysauma auki, jotta ilma pääsee edes teoriassa kiertämään verhouksen takana olevassa tuuletusraossa.
