Vanhan talon salaoja-järjestelmä uusittiin muutamassa työpäivässä.

Perustus kuivaksi salaojilla

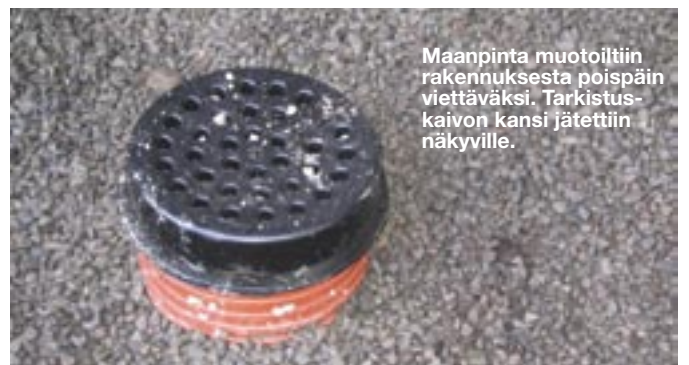
Maanpinta muotoiltiin rakennuksesta pois päin viettäväksi. Tarkistuskaivon kansi jätettiin näkyville.

Lopuksi kaivanto täytettiin kivi- ja maalla ja pintamaa muotoiltiin viettämään rakennuksesta pois päin.

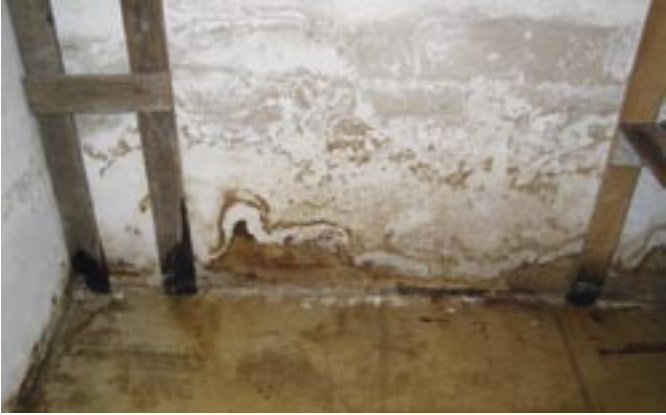
Sokkelin vierusta kaivettiin varovasti auki.

Kellariin päässyt vesi lainehti ajoittain lattialla. Märässä seinässä näkyi läikkiä ja maali irtoili.

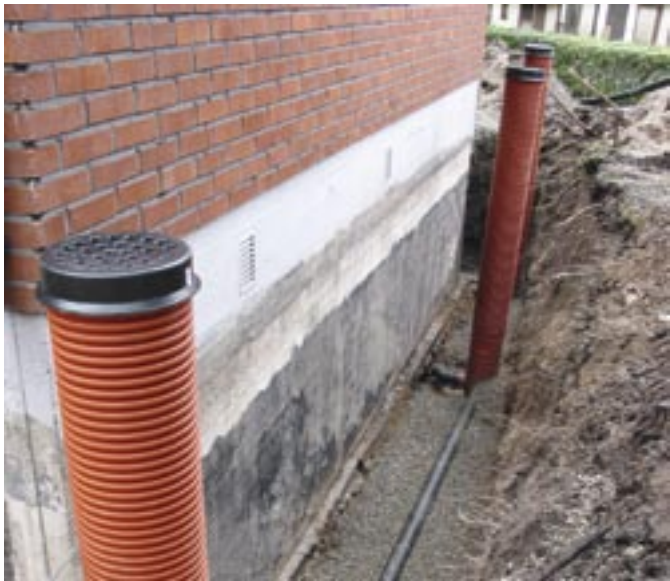
Uusi salaoja on asennettu sorapatjan päälle ja talon ulkonurkkiin on asennettu tarkistuskaivot.

Salaojaremontti käynnistettiin kaivamalla talon ympärys auki, vanha maa-aines ja vanhat salaojaputket poistettiin niin paljon, että uudet salaojat voitiin asentaa anturan alapinnan alapuolelle. Näin salaojat saadaan toimimaan suunnitellulla tavalla ja perustukset saataisiin pysymään kuivina. Samalla asennettiin talon nurkille salaojien tarkastuskaivot.

Salaojien alapuolelle levitettiin 10 cm paksu salaojasepelipatja, asennettiin salaojat ja ne ympäröitiin salaojasepelillä. Kellarilisen rakennuksen perusmuurin vedeneristys uusittiin samalla. Seinään levitettiin ensi primeri ja vedeneristys tehtiin kahteen kertaan teräslastalla levitettävällä Superflex 10 Sokkelibitumilla.

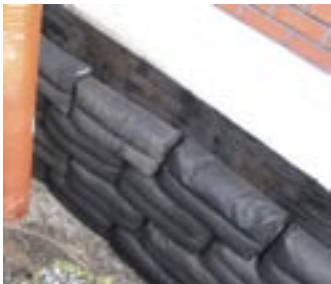
Talon perusmuuriin on saanut uuden vedeneristeen ja sokkelin viereen on ladottu Geosäkit. Ne toimivat sekä lämmöneristeenä että pystysalaojina.

Tämän jälkeen sokkelin viereen ladottiin maxitin Geosäkkejä. Geosäkin sisällä on Lecasoraa. Säkki toimii sokkelin vieressä sekä lämmöneristeenä että muodostaa pystysalaojan sadevesiä varten.

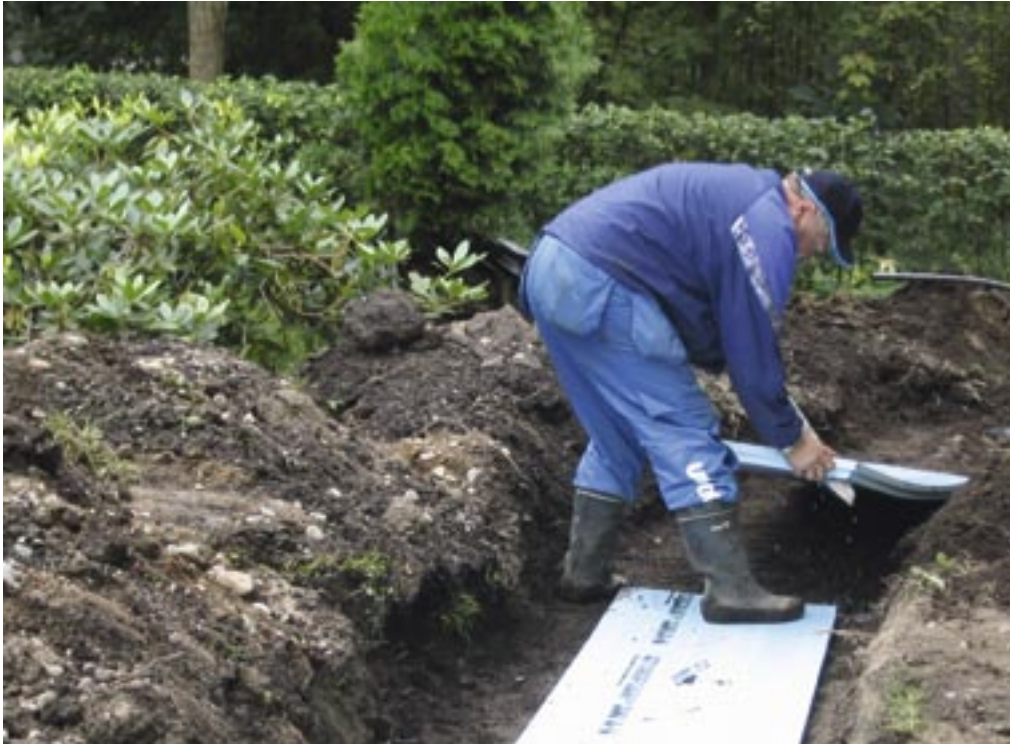
Sadevesiviemäri jäi lähelle maanpintaa, joten se suojattiin routaeristeillä.

Katolta valuvia sadevesiä varten kaivantoon laitettiin erillinen, umpinainen sadevesiviemäri, johon ränneistä valuvat kattovedet johdetaan.

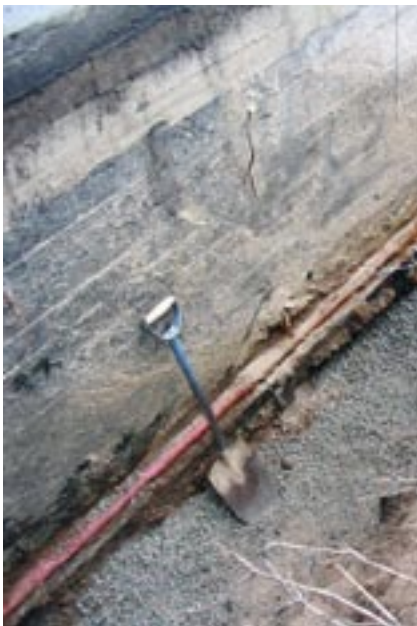
Vanha salaoja oli asennettu virheellisesti anturan päälle.

Koivu oli aikanaan imenyt runsaasti vettä rakennuksen vierestä ja siten pitänyt talon perustukset ajoittain kuivana.

Talon vanhat salaojat toimivat puutteellisesti. Niihin oli kertynyt maa-ainesta, ja koivun juuret olivat tukkineet putkiston. Korjausvaiheessa selvisi myös, että salaojat olivat asennettu liian ylös, joten niillä ei ollut edes teoreettista mahdollisuutta pitää talon perustaa kuivana
