## Koti palautettiin jugendtyyliseksi.

# Vanhaa taloa kunnost

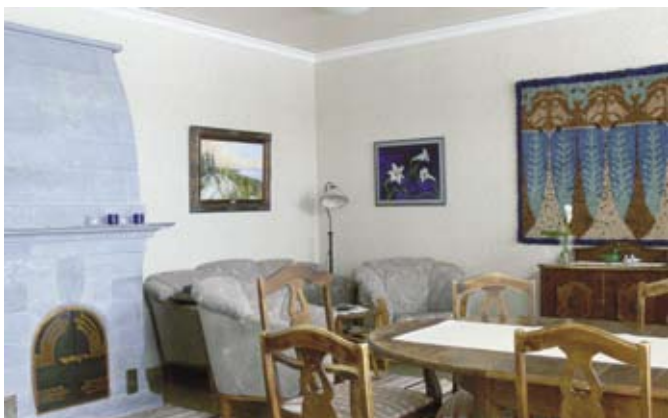
Saliin luo ilmettä Elie Saarisén suunnittelema vuolukiviuni.

Vuolukiviunit ovat alkuperäiset. Salin komea uuni on Eliel Saarisen suunnittelema. Jossakin vaiheessa uunit oli maalattu valkoisiksi ja muutettu sähkökäyttöisiksi. Mustoset hioivat maalin pois, ja nyt uunit ovat kuin uudet.

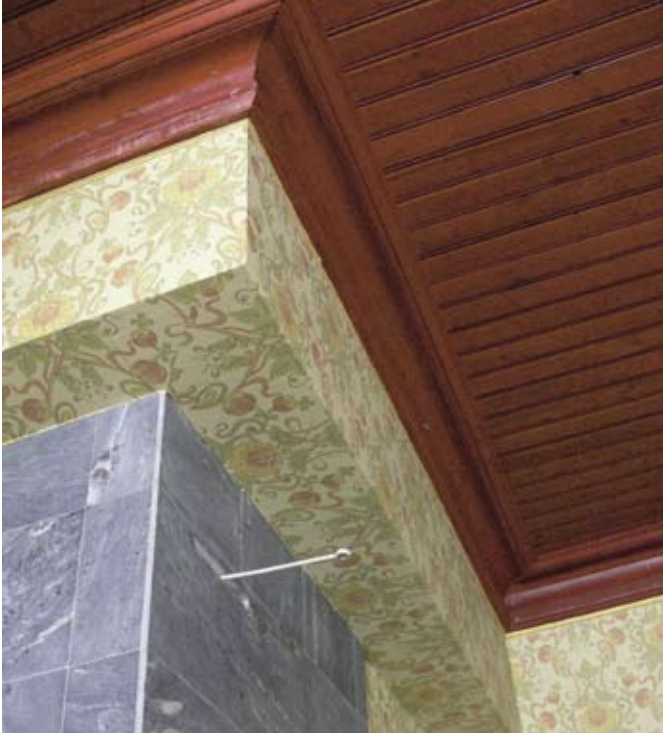
**Alkuperäinen katto ja leveät listat paljastuivat sisäkattolevyjen alta.**

Muovilattioiden alta paljastuivat lankkulattiat ja sisäkattolevyjen alta vanha kattokorkeus. Remontin jälkeen salin huonekorkeus on jälleen 290 senttiä.

Toisesta yläkerran huoneesta modernien kattomateriaalien alta paljastui hyväkuntoinen, alkupe-  
räinen katto. Myös komeat, leveät kattolistat olivat tallella. Tässä huoneessa katon kunnostukseksi riitti maalaaminen.

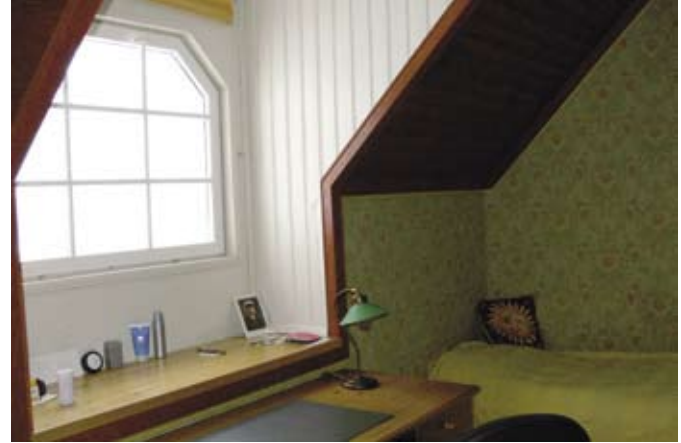
**Tämä viehättävä ikkuna on pojan huoneessa yläker-  
rassa.**
