Koti palautettiin jugendtyyliseksi.

Vanhaa taloa kunnost

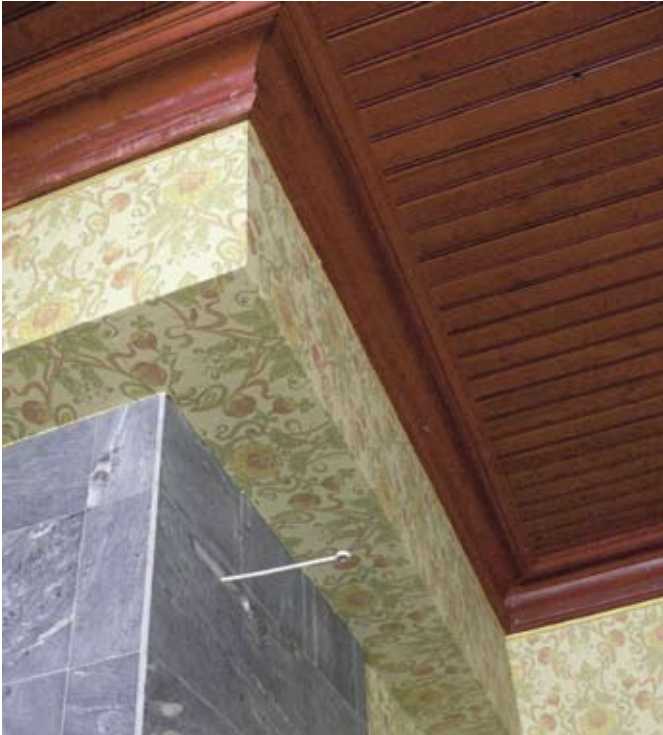
Alkuperäinen katto ja leveät listat paljastuivat sisäkattolevyjen alta.

Muovilattioiden alta paljastuivat lankkulattiat ja sisäkattolevyjen alta vanha kattokorkeus. Remontin jälkeen salin huonekorkeus on jälleen 290 senttiä.

Toisesta yläkerran huoneesta modernien kattomateriaalien alta paljastui hyväkuntoinen, alkupe-
räinen katto. Myös komeat, leveät kattolistat olivat tallella. Tässä huoneessa katon kunnostukseksi riitti maalaaminen.
